COMUNE DI NOALE
Città Metropolitana di Venezia

Piano per l'Eliminazione delle Barriere Architettoniche

2 - EDIFICI

Luglio 2023

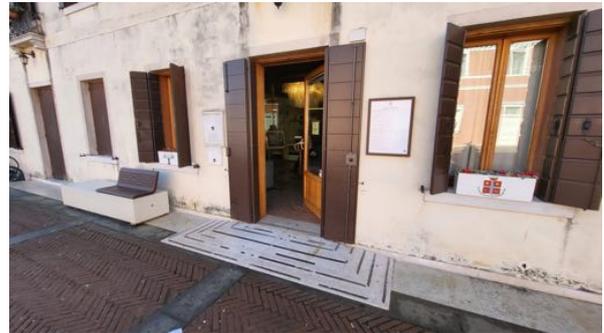
AMBITO D'INDAGINE	CRITICITA'	INTERVENTO RICHIESTO
PARCHEGGIO	Presente stallo riservato in via Cà Matta.	Nessuno.
INGRESSO	Piccola rampa ripida e priva di corrimano, porta ad anta pesante. All'interno bussola in vetro con porta ad anta.	-allungare rampa e/o installare corrimano; -installare apertura porta automatica; -rimuovere bussola o installare automatismo apertura.
SERVIZIO IGIENICO	P. 2° bagno grande: 1. Wc con distanza a muro insufficiente 2. Ingombro arredo 3. Lavandino con colonna 4. Assenza targhetta identificativa	Interventi di accessibilità del servizio igienico
COLLEGAMENTI VERTICALI	scala Entrambi i vani presenti scale largh. 98cm 1. Assenza segnale podotattile (parapetto con correnti larghi 14 cm).	Entrambi i vani scala: 1. Installare segnale podotattile inizio scala in discesa -
	impianti Ascensore con pulsantiera priva di braille e segnale acustico	Installare segnali braille sulla pulsantiera e avvisatore acustico di presenza al piano.

Ingresso esterno

N.	Dove	Foto	Cod	Intervento	Quantità	Costo €
1	Ingresso	7	SCA.3 ING.2 -	1. Installazione corrimano tubolare per esterni. 2. Installazione automazione per apriporta motorizzato automatico con meccanismi di attivazione, per porta a battente esistente. 3. Rimozione bussola in vetro.	m. 3,0 n.1,0 n.1,0	450,00 3.800,00 800,00
2	Servizio igienico	8	BAG1 BAG.9 - BAG.7 ORI.6	4. Installazione maniglione ribaltabile 5. Ricollocazione wc e installazione rialzo seduta 6. Ricollocazione arredo mobile 7. Installazione lavandino ergonomico 8. Installazione targhetta	n.1,0 n.1,0 n.1,0 n.1,0 n.2,0	250,00 250,00 50,00 400,00 80,00
3	Scale	5	ORI.3 SCA.4	9. Inserimento a inizio scala in discesa di fascia in modulo tattilo-plantare codice "pericolo valicabile", a contrasto cromatico e con larghezza pari al gradino, posato a raso e senza discontinuità rispetto alle pavimentazioni adiacenti	m. 6,0	840,00
4	Ascensore	4	IMP.4 IMP.5	10. Installazione pulsantiera braille 11. Installaz. avvisatore acustico di piano.	n.1,0 n.1,0	300,00 500,00

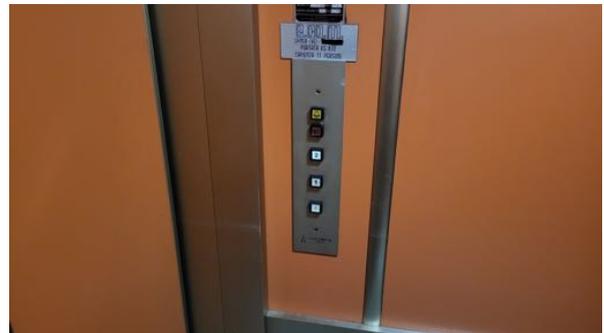
4

Ascensore

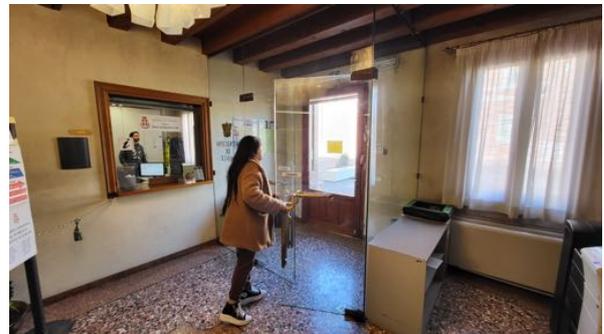
FRUIBILITA' INTERNA	Orientamento scarso e assenza sistemi di traduzione vocale presso gli sportelli.	Ricollocare arredo e predisporre display con traduttore istantaneo vocale.
AREE SCOPERTE	-	-
USCITE SECONDARIE	-	-
NOTE	-	-

Atrio ingresso e sportello informativo.

5	Ingresso	6	ORI.7	12. Installazione DISPLAY con traduttore vocale istantaneo multilingue (dispositivo traduttore+ display LED con messaggio scritto scorrevole+ installazione)	n.1,0	800,00

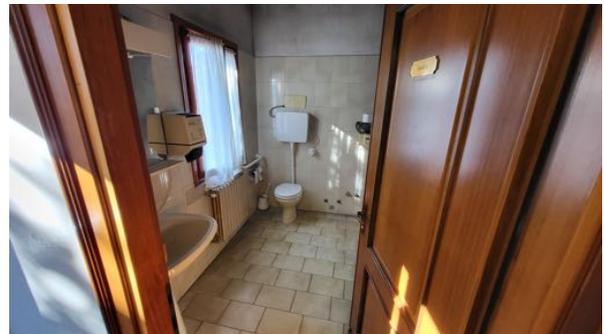
8

Servizio igienico p. secondo

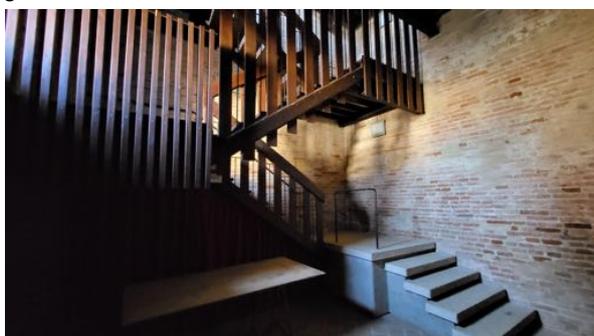
Sala p. terra e scale

N.	Dove	Foto	Cod	Intervento	Quantità	Costo €
1	Ingresso	2	RAC.1	SMUSSATURA in opera del bordo della soglia per raccordare le due quote, per dislivelli fino a 2,5 cm	n.1,0	140,00
2	Scala	3	-	Installazione fermapiede	m.14,0	980,00

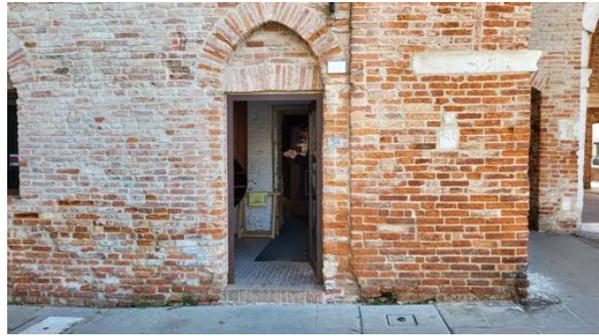
2

AMBITO D'INDAGINE	CRITICITA'	INTERVENTO RICHIESTO
PARCHEGGIO	Assente stallo adiacente l'ingresso	Nessuno.
ACCESSO ESTERNO	Gradino h13 cm.	Nessuno.
SERVIZIO IGIENICO	Assente.	Nessuno.
COLLEGAMENTI VERTICALI	scala 1. Assenza fermapiede 2. Assenza corrimano lato muro	Nessuno.
	impianti Assente	Nessuno.
FRUIBILITA' INTERNA	Limitata a causa degli spazi ridotti e della scarsa illuminazione naturale	Nessuno.
AREE SCOPERTE	-	-
USCITE SICUREZZA	-	-
NOTE	-	-

Ingresso esterno

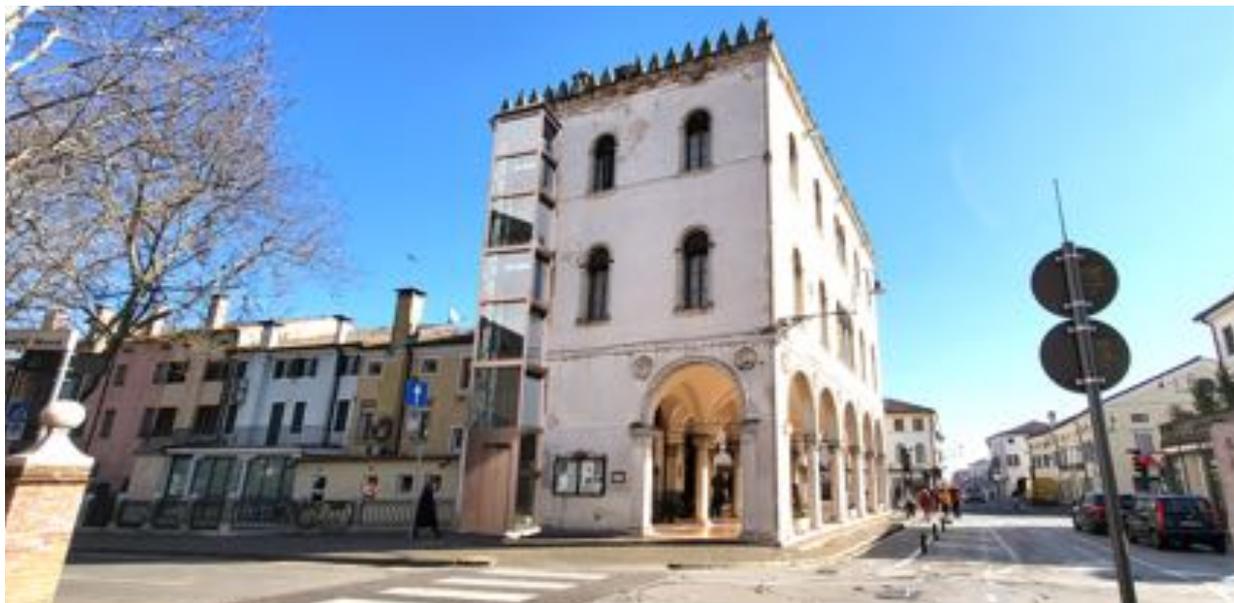
Foto 9- Fotomontaggio illustrativo per installazione ascensore esterno

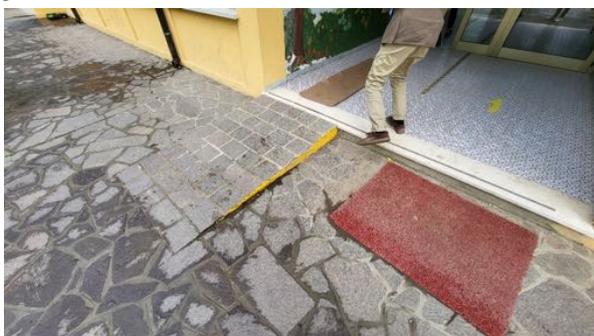
Rampa esterna ingresso

N.	Dove	Foto	Cod	Intervento	Quantità	Costo €
1	Accesso esterno	3	ORI.3	Inserimento nella pavimentazione ESTERNA di fascia in modulo tattilo-plantare codice "pericolo valicabile" in materiale idoneo al contesto, a contrasto cromatico e con larghezza pari al gradino, posato a raso e senza discontinuità rispetto alle pavimentazioni adiacenti, incluse eventuali demolizioni e ripristini.	m.2,0	300,00
2	Scale	8	SCA.4	Posa di CORRIMANO tipo semplice tubolare PER Interni	m.3,0	300,00
3	Impianti	-	IMP.3	F.e.installazione piattaforma elevatrice interna (comprese opere accessorie).	n.1,0	26.000,00
4	Fruibilità interna	6	RAC.4	Installazione RAMPA removibile in metallo per esterni, con larghezza min. 90 cm, pendenza longitudinale max 5%, cordolo fermaruota e corrimano.	n.1,0	700,00
5	Aree scoperte	11-7	- PAV.1	Delimitazione ingresso campo da calcio Pavimentazione vialetto	m.40,0 mq.40,0	- 4.000,00

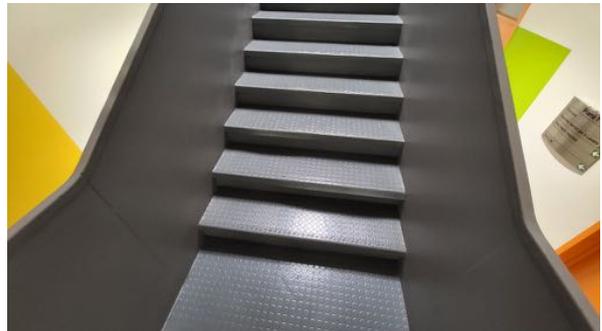
8

Gradini con antiscivolo

N.	Dove	Foto	Cod	Intervento	Quantità	Costo €
1	Accesso esterno	1-2-13	-	Allungare scivolo	n.1,0	700,00
			PAV.1	Protezione civile: realizzare vialetto	20mq	2.000,00
			RAC.1	Protezione civile: Smussare gradino	n.1,0	140,00
2	Servizio igienico	3	-	Sostituzione del sedile wc	n.3,0	300,00
			BAG.2	installazione maniglione fisso	n.3,0	450,00
3	Scala	11	SCA.2	-Realizzazione di MARCA GRADINO mediante verniciatura o posa di nastro antiscivolo autoadesivo. Largh. 3 cm, distanza dal bordo del gradino 3 cm, colore in contrasto rispetto alla pedata (NOTA: la lavorazione deve essere ripetuta al deteriorarsi del marca-gradino). -Alzare parapetto e installare corrimano. -Manutenzione pav. in gomma dei gradini.	m.50,0	700,00
			SCA.4		n.50,0	5.000,00
			-		n.1,0	500,00
